# 飛燕の修復について

日本航空協会 航空遺産継承基金事務局

## はじめに

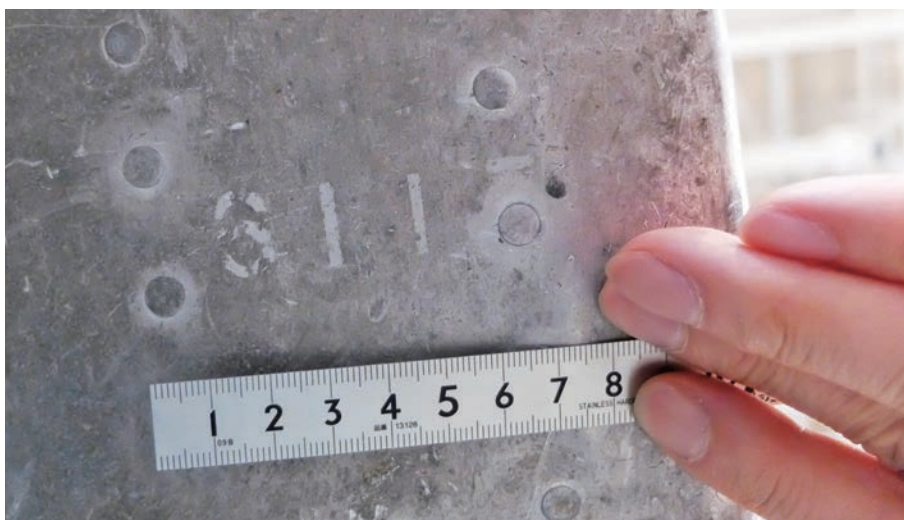
**写真3**

オリジナルの塗装の痕跡の一例。過給器のインテイク下側に残る製造番号「6117」のもの

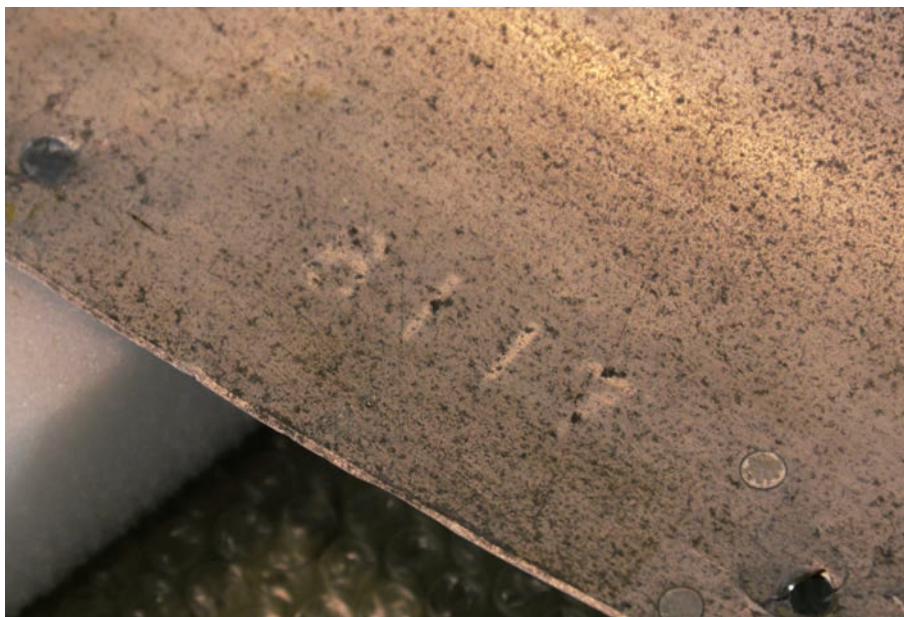
**写真4**

オリジナルの塗装の痕跡の一例。左側水平尾翼と胴体の間のフィレットに残る製造番号「6117」のもの

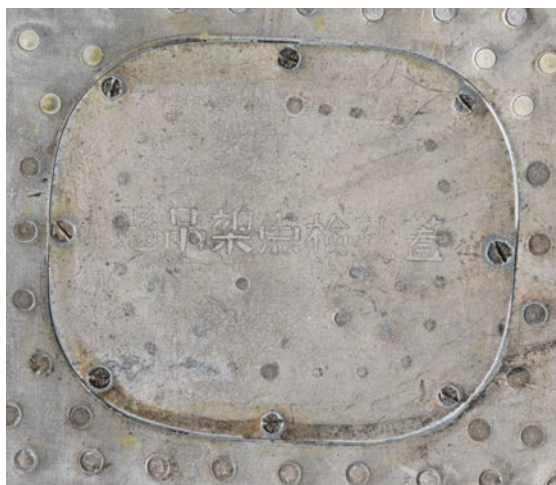
写真5 オリジナルの塗装の痕跡の一例。主翼下面の点検パネルに残る「懸吊架点検孔蓋」というステンシルのもの

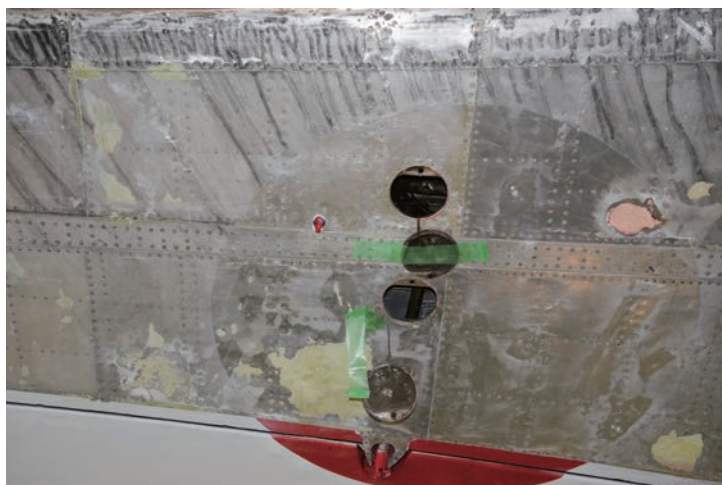
写真6 右主翼下面の国籍マークの痕跡。ただし、国籍マークは戦後に米軍によって塗装されたこともあるので、いつのものは今後の研究が待たれます。なお、この写真の撮影時には、エルロンおよびその前方の主翼の木製部分には知覧特攻平和会館で展示される際に塗装された国籍マークが残っていましたが、現在は木製部分は塗装が剥がされ、エルロンは銀塗装が施されています

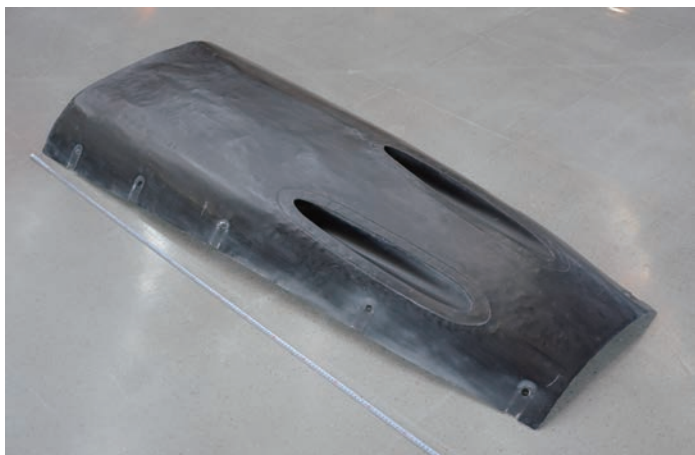
写真11 今回の修復まで取り付けられていた機首上面の発動機覆いの複製品

- 1945年以降に失われた部品のうち、可能な範囲での精度の高い複製部品の製作と組み込み（機首上面の発動機覆い、操縦席計器板、エンジン過給器などの複製部品作成）（写真11～13）

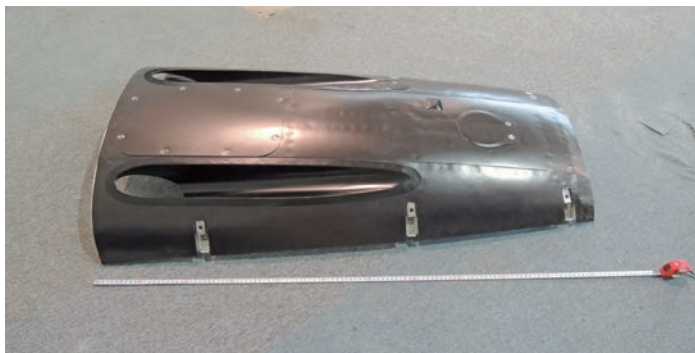
写真12 川崎重工様によって新たに製作された機首上面の発動機覆いの複製品。写真11のパネルは本来は前後2枚のパネルで、これはその前方部分。塗装を再現する黒いラッピングシールが貼られた状態ですが、この後に剥がされました

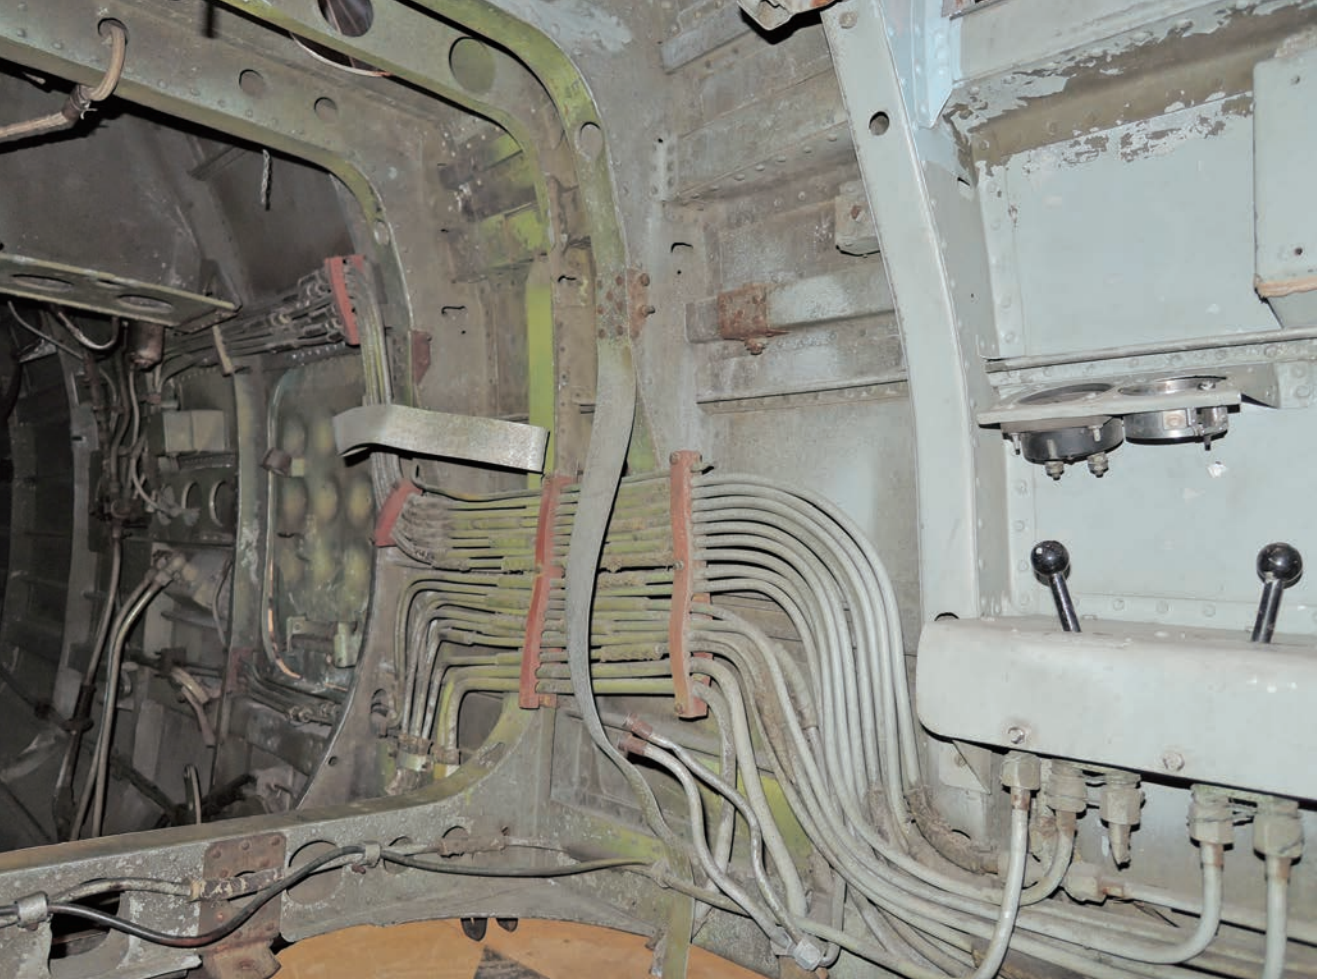
写真 14 機体内部は塗装剥離を行いませんでした。写真は操縦席から左後方を見たところ

当協会では国籍マークや防眩塗装などを再び塗装することは、6117号機を文化財として扱うのであれば、避けるべき処置であるため、行わないことといたしました。なお、操縦席などの機体内部および主翼の脚収納部は、オリジナルの塗装の上に戦後、ジクロロメイトイエローやライトブルーがオーバープレーされていることが調査で判明していたため、塗装の剥離は実施しませんでした（写
