# 飛燕の再組立と 岐阜かかみがはら航空宇宙博物館の リニューアルオープン

日本航空協会  
航空遺産継承基金事務局

## 飛燕の再組立

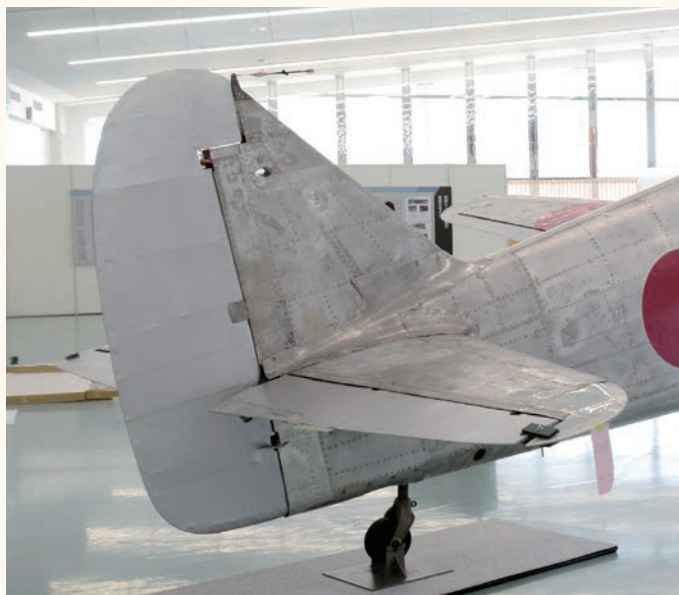
飛燕の操縦翼面(方向舵、昇降舵、補助翼)は、同時期の航空機の多くと同様に、金属骨格に羽布が張られています。1986年に張り替えられた際に、羽布をリブ(小骨)に縫い付ける作業が省略されており、外観も違ったものになっていました(写真①)。航空遺産継承基金の専門委員会での検討を踏まえ、羽布の縫い付け方も含めて製造当時の状態を再現し、かつ記録しておくことは後世に有益な情報を伝えることになるとして、当協会では羽布の修復をすることとしました。

①羽布を張り替える前の方向舵と昇降舵。  
2016年11月、神戸ポートターミナルホールで撮影。

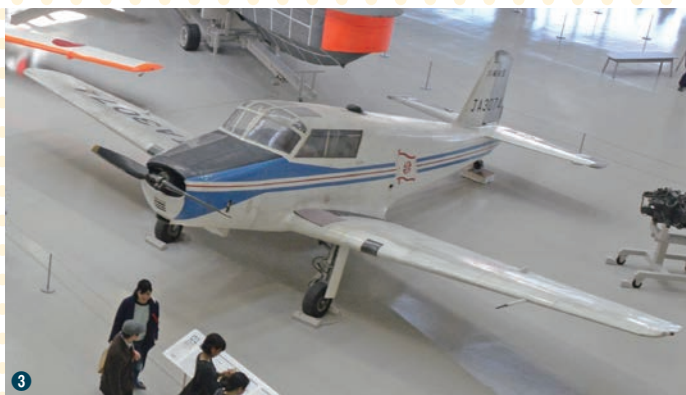
羽布を操縦翼面のリブに縫い付ける方法については、上記の屠龍の羽布の他、川崎KAL-1(写真③)や海軍偵察機「彩雲」(写真④)の方向舵も調査しました。KAL-1は戦後の機体ですが、川崎航空機では戦前からの手法が踏襲されている可

③川崎 KAL-1 (岐阜かかみがはら航空宇宙科学博物館)

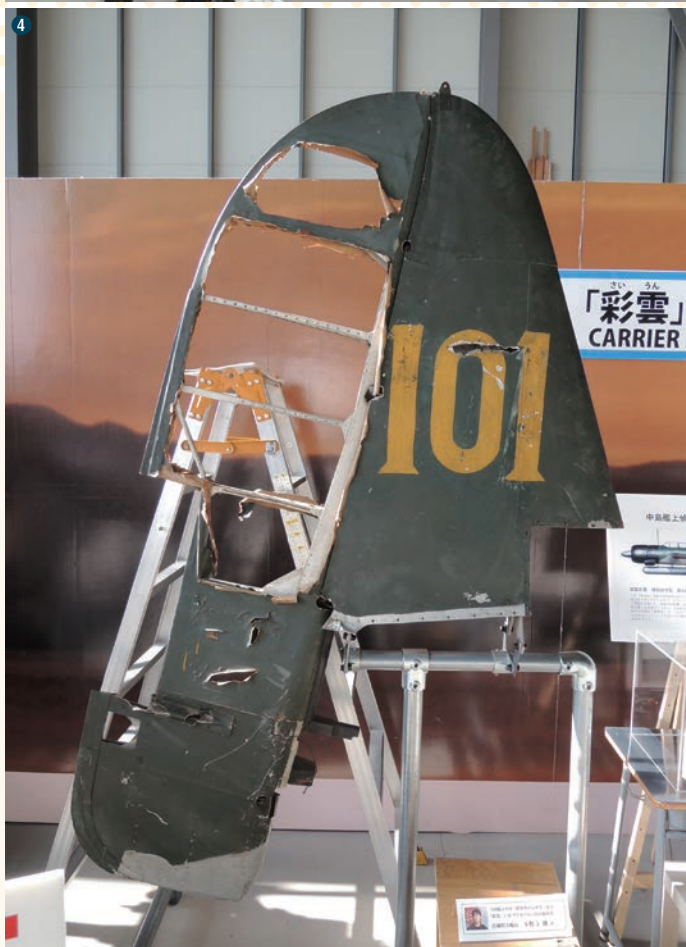
④海軍艦上偵察機彩雲の垂直尾翼。方向舵は羽布が部分的に剥がれていて縫い付け方法の確認に好都合でした。

能性が高いと考えられました。彩雲の方向舵は、所有者の小野寺強様のご厚意により、青森県立三沢航空科学館で展示されているものを調査させていただきました。これは1944年にテニアン島で捕獲された状態がほぼそのまま保存されており、羽布の縫い付け方を知る上で参考になりました。

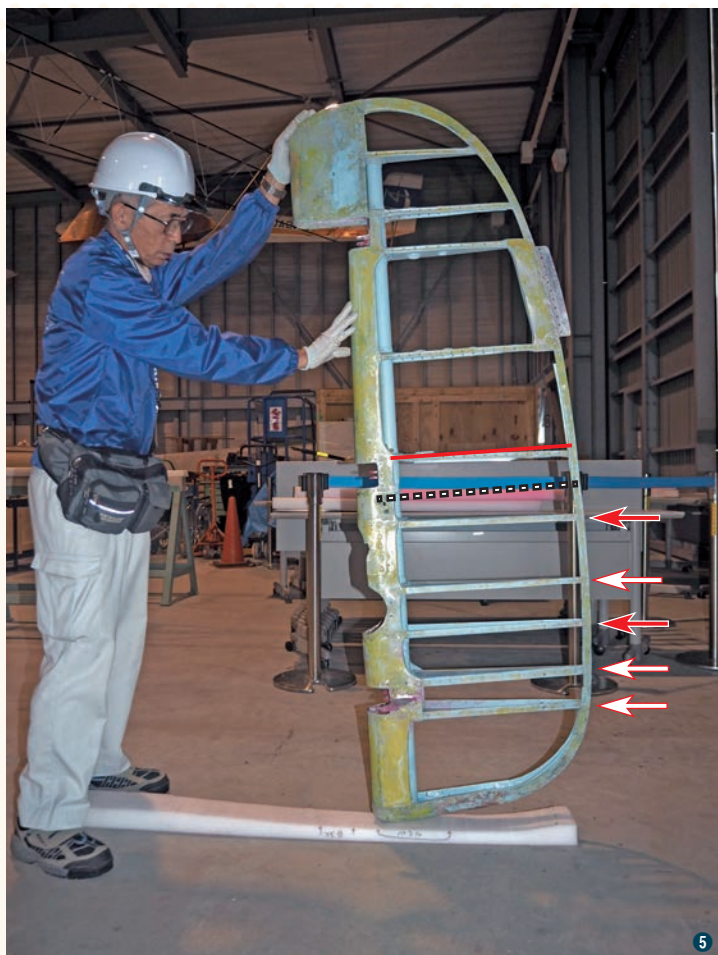
まず1986年に張られた羽布を各操縦翼面から剥がしたところ、合成ゴム系接着剤でリブに接着されていたことが判明しました。また、時期は不

明ですが戦後の修復によってリブが交換されていること、および交換の際に本来の位置からずれた箇所に取り付けられたものがあることと本来はなかったリブが追加されていることも判明しました。

- ⑤ 羽布を剥がした方向舵。赤い線は本来のリブの位置、点線は本来リブがある場所、白矢印は戦後に交換されたリブ、赤矢印は本来無い場所に取り付けられたリブを示します。押さえているのは博物館ボランティアの泉氏（提供：小山澄人氏）
- ⑥ 補助翼に羽布の縫い付け中。左から博物館ボランティアの兼田氏、協会ボランティアの河守氏
- ⑦ 光田圭満氏にご提供いただいた縫い針。
- ⑧ ドープは刷毛塗りされました。作業しているのは河守氏。
- ⑨ エアガンによる銀ドープの塗布
- ⑩ 羽布の張り替えが終わった方向舵と昇降舵。第2次世界大戦中と同じ製法によるほぼ同じ粒子径のアルミニウムペーストを使い、当時の銀ドープの輝きが再現されています

修復作業の一環としてリブは本来の位置に付け直されるとともに、追加されていた異品のリブは取り除かれました。交換されたリブは、いずれも

羽布を縫い付けるための孔が開いていなかったため、ドリルで孔を開けていく作業が必要でした(写真⑤)。これらの作業は、小山様をリーダーとするボランティアの皆様へ実施していただきました。リブにこびり付いた接着剤は有機溶剤とヘラで丁寧に取り除きました。

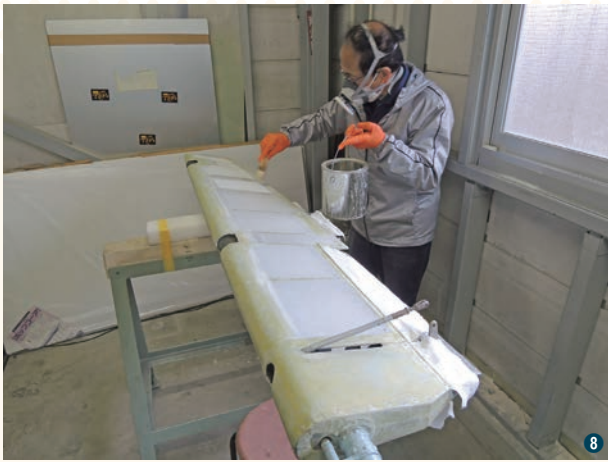
8

ばれる透明塗料を塗って、気密性を持たせますが、その過程で羽布は収縮しピンと張った状態になります。ドーブを6回塗った後、最後にアルミニウムペーストをドーブに混ぜた「銀ドーブ」を2~3回塗って完成となります(写真⑧~⑩)。縫い糸の上には、保護のためリブテープと呼ばれる細い布テープをドーブで貼り付けますが、テープの両サイドは縦方向の繊維を抜き、毛羽立たせるという当時の手法を再現してあります。塗装作業を行った日は天候が悪かったり、季節が晩秋から真冬に掛かってしまっていて気温が上がらなかったこともあって、塗ったドーブがなかなか乾かないというハプニングもありました。

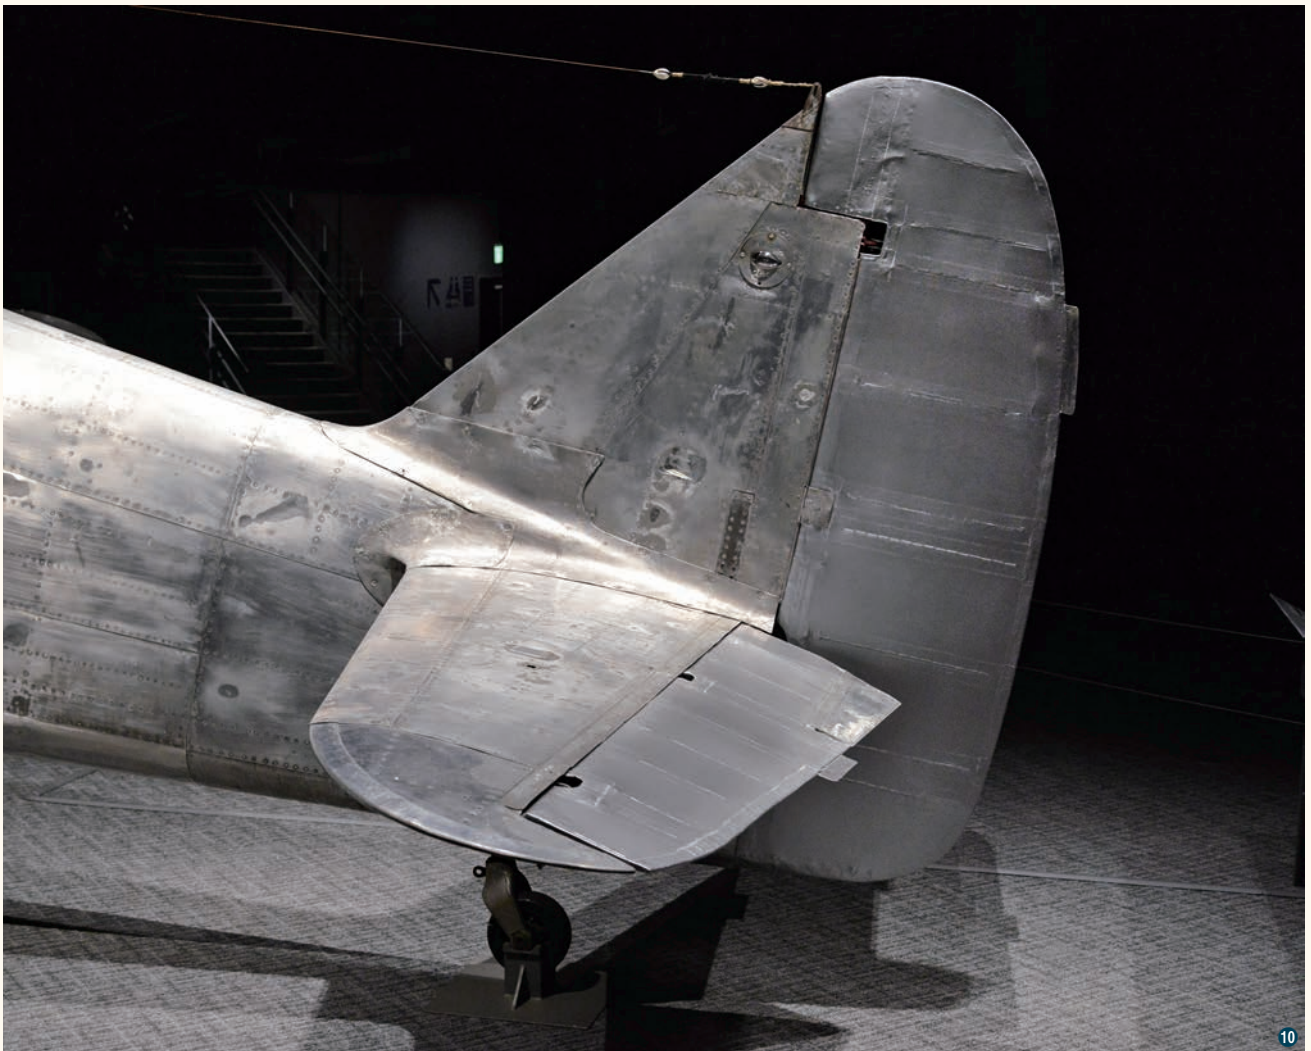
10

なお、銀ドーブに使用したアルミニウムペーストについては、東洋アルミニウム(株)の池谷昭彦様にご相談したところ、第2次世界大戦中と同じ製法(従って同じ粒子形状)による、ほぼ同じ粒子径のペーストをご提供いただきました。

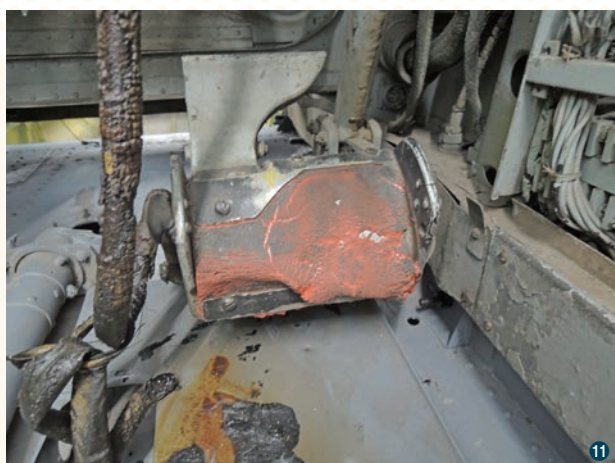
- ⑪処置前の右の方向舵ペダル周辺。コクピット床には油圧パイプのゴム被覆が溶け落ちていました  
 ⑫劣化したゴム部品および油圧パイプのゴム被覆の撤去後の様子  
 ⑬主翼の点検パネルの内側には「967」という本来は別機の機体番号も確認されました。（提供：中村泰三氏）  
 ⑭燃料給油口ハッチの裏側には、「黄緑7号」と思われるオリジナルの塗装が残っていることが確認されました

飛燕の主要な構造はアルミニウム合金で作られていますが、操縦席内部などにはゴム部品が多く使われていました。ゴムは経年劣化によって溶け出すことがあり、溶けたゴムは再び固着して、そこに含まれている硫黄分によって接触した塗装を痛めたり金属を腐食させたりしてしまうことがあります。6117号機では、フットペダルの滑り止め用ゴムパッドやフットペダルに接続されていたブレーキ操作用油圧パイプのゴム被覆の劣化が進行していました（写真⑪）。このため、作業を第2次大戦期の実機部品の取扱の経験がある中村泰三様をお願いしてこれらを取り除いていただきました（写真⑫）。

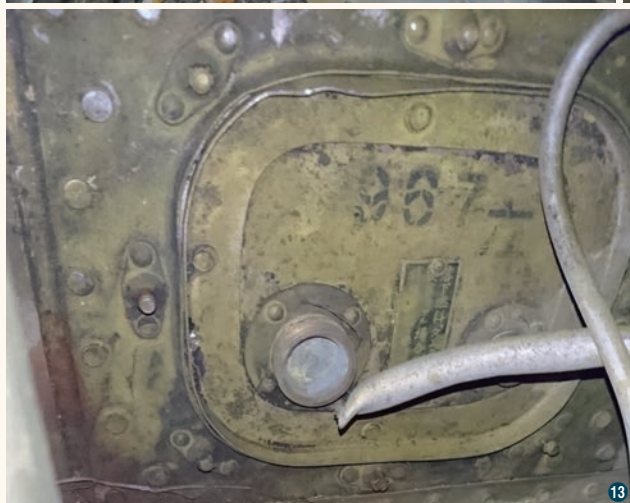
機体各部の点検パネルの内部の調査も行いました。ただし、パネルを機体にとめているネジやクイックファスナーは錆などで固着していることがあり、無理にパネルを開けようとする機体を破損してしまうことがあります。そのため、パネルの開放においても中村泰三様にご協力いただきました。調査の結果、パネルの内側にこれまで認識されていなかったオリジナルの塗装や、機体番号のステンシルがあることが分かりました（写真⑬、⑭）。ゴム被覆を除去したフットペダルの油圧パイプにも製造年月の打刻された銘板があり、6117号機の製造時期を推定する手掛かりが得られました（写真⑮）。

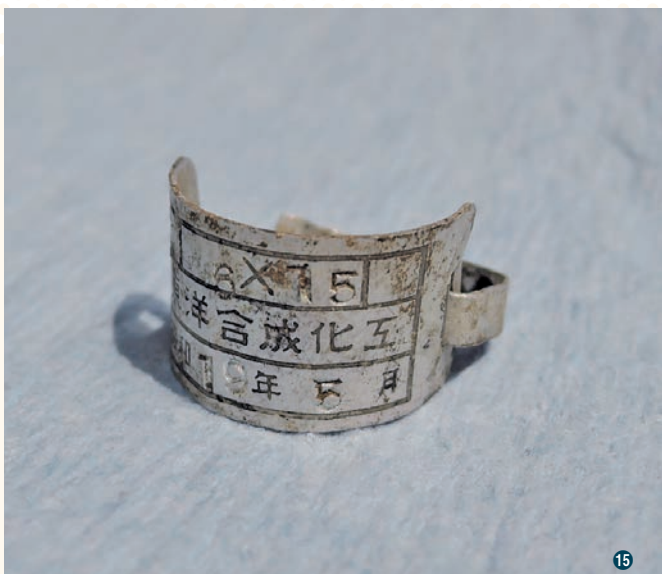
⑮フットペダルのブレーキ操作用油圧パイプについていた銘板。  
「昭和19年5月」という刻印が確認されました

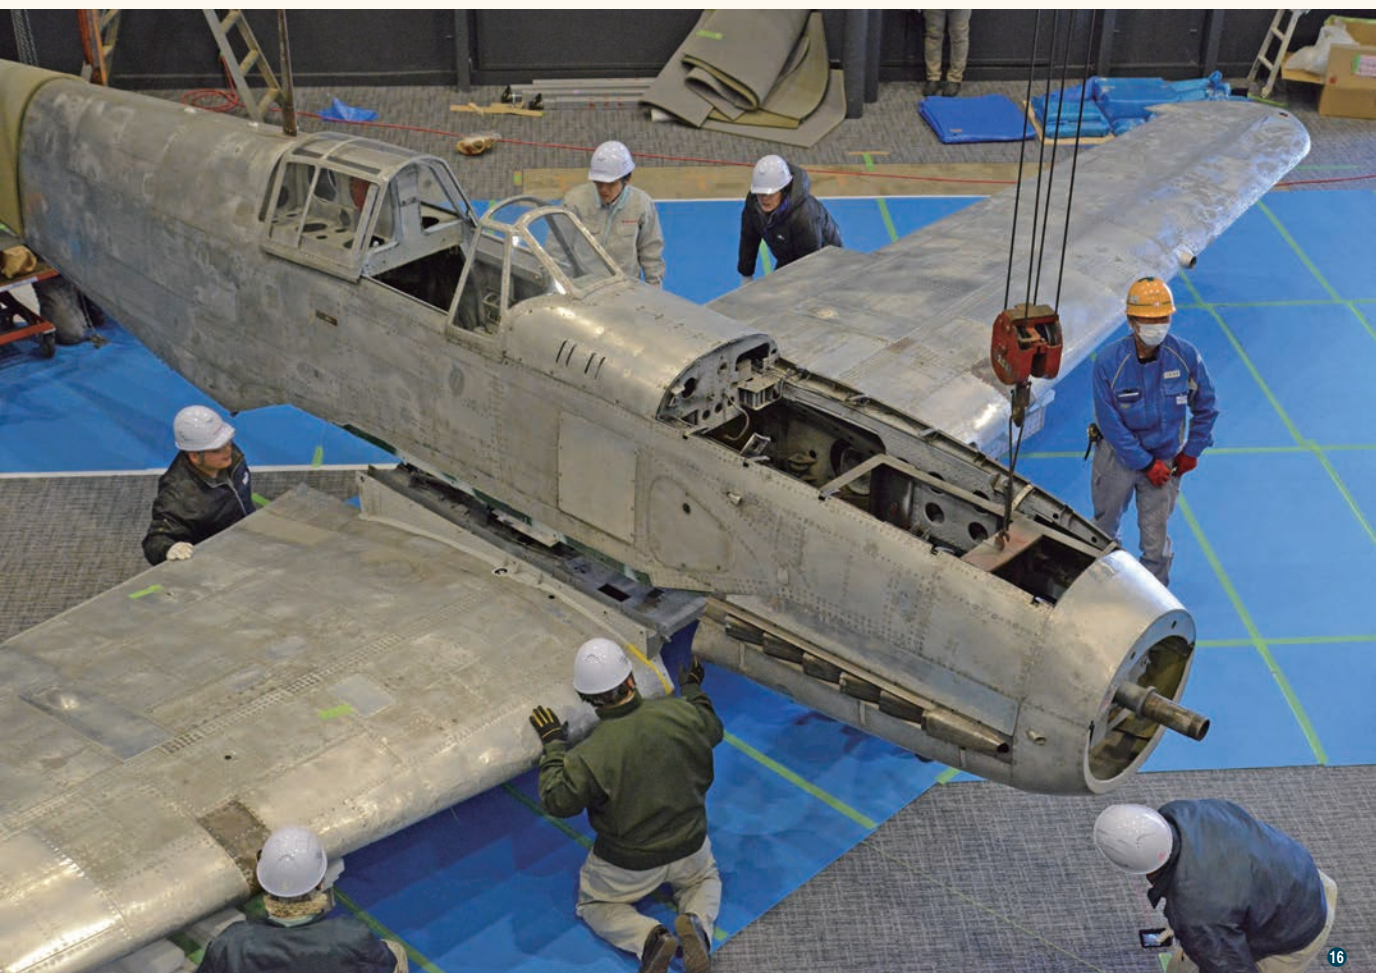
⑯川崎重工業(株)による組立作業の様子

機体の再組立は2018年2月14日から、川崎重工業株式会社の作業チームにより行われました。幸いにも好天に恵まれて作業はスムーズに進行し、神戸の展示では別置されていた計器板なども操縦席に組み込まれて翌15日にはほぼ完了しました。ただし、まだ操縦翼面の銀ドープが乾き

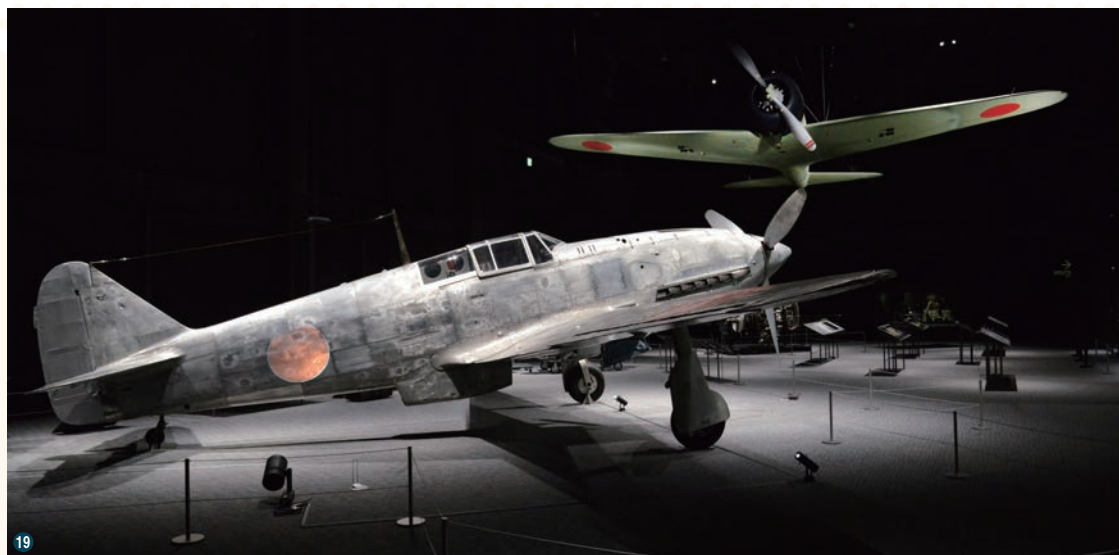
19

⑲飛燕の胴体右側の国籍マークはプロジェクションマッピングで再現されています。上には、十二試艦戦の実物大模型が見えています

リニューアル後は、展示面積が7割増(9,400 m<sup>2</sup>)となり、再び組み立てられた飛燕の他、十二試艦上戦闘機(零戦のプロトタイプ)の実物大模型(写真⑲)やスミソニアン航空宇宙博物館から貸与された三菱ハ42(写真㉑)、国際宇宙ステーション(ISS)の日本実験棟「きぼう」の実物大模型など(写真㉒、㉓)新規の展示品の追加がありました(表1)。従来からの展示機も並べなおされて、実
