陸軍三式戦闘機「飛燕」の修復を行います

日本航空協会 航空遺産継承基金事務局

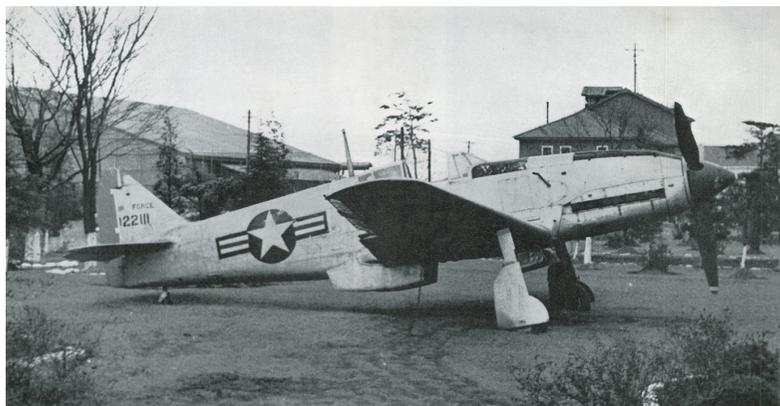
写真1

横田基地に展示されていた頃の「飛燕」
（出典『世界の傑作機シリーズ第4集 飛燕』
文林堂、1967年）

当協会が所有している「飛燕」は、第2次世界大戦終結時に多摩陸軍飛行場（現在の横田基地）でアメリカ軍に接収されました（写真1）。大戦中は陸軍航空審査部に所属していたと推測されていますが、確かなことは分かっていません。また、終戦後に日本に残された飛行機はほとんど全てが廃棄処分される中で、なぜ残されたかも分かっていません。サブタイプとしては「二型」です。「二型」は、DB601の独自改良型である川崎ハ-140エンジンで性能向上を計ったタイプでした（表1）。ただし、肝心のエンジンの生産が滞ったため、二型として完成したのは百機に満たなかったと伝えられています。

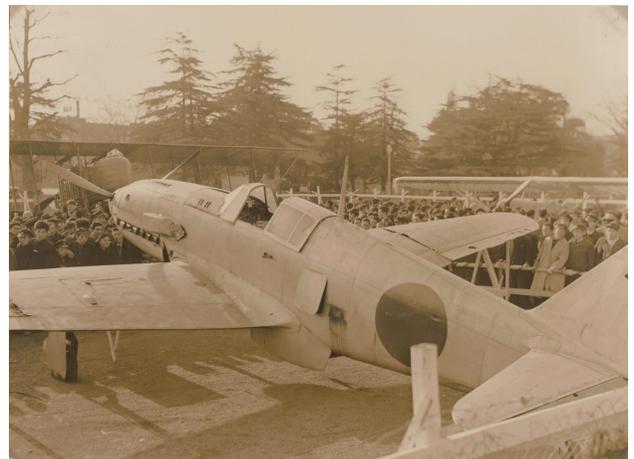
写真2 1953年に日比谷公園に展示された「飛燕」。横田から運ばれる際に主翼が切断されました

の譲渡を受けた経緯は記録が残っていませんが、当協会が1953年に東京の日比谷公園で開催した展示会「航空五十周年記念大会」（1903年のライト兄弟の初飛行から数えて50周年でした）に「飛燕」は展示されています（写真2）。なお、この展示会のために横田から日比谷まで輸送する際

に、道路の幅に合うように、主翼をフラップの外側で切断してしまいました。

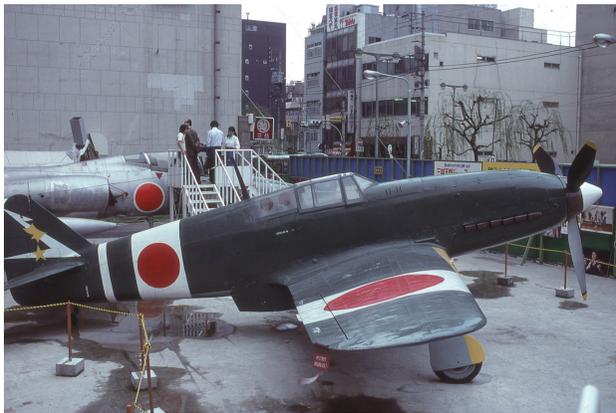
写真3 1980年夏に池袋三越デパートに展示された「飛燕」。当協会が主催した航空博覧会の様子です(山田圭一氏撮影)

その後、各地の展示会や航空祭に展示されたりしていたのですが(写真3)、1986年に鹿児島県知覧町(現・南九州市)の知覧特攻平和会館が開館する際に同館に展示され、今日に至りました(写真4)。なお、戦後の「飛燕」の変遷については、佐伯邦昭氏の運営しているウェブサイト「インターネット航空雑誌ヒコーキ雲」(<http://dansa.minim.ne.jp/>)に詳しく紹介されており、その情報を当協会でも参考にさせていただいています。

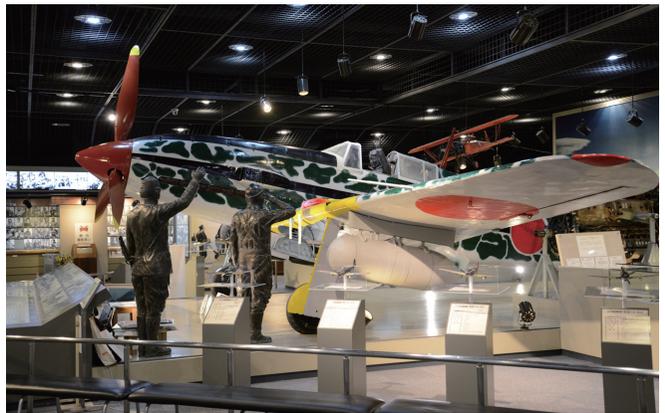
写真4 「飛燕」は1986年から知覧特攻平和会館に展示されました。本年8月末に岐阜に向けて搬出される予定です

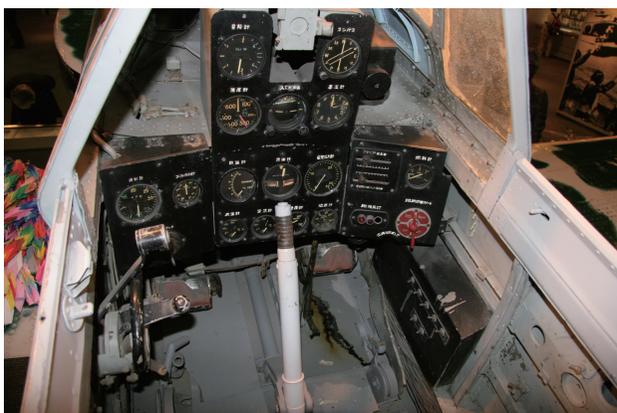
写真5 「飛燕」のcockピットの現状

当協会の「飛燕」はアメリカ軍が所有していた時点で既に機首の点検パネルや操縦席の計器が失われていたことが分かっています。その後も当協会の扱いが不適切だったため、機体内外の部品が失われて今日に至っています。操縦席の計器は似た外観のアメリカ製計器に置き換えられ(写真5)、タイヤなど一部の部品は似たサイズの現用部品やレプリカが装着されています。

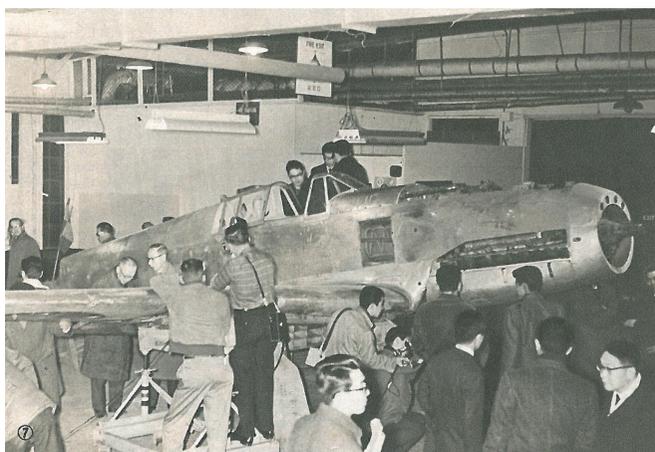
写真6 1963年にアメリカ軍の立川基地で修復された際の様子
(出典『航空情報』1963年4月号)

「飛燕」は1963年にアメリカ軍の立川基地で修復が行われ(写真6)、それ以降も何度か修復が

行われた形跡があります。しかし、大変恥ずかしいことですが、いつ、どのような修復が実施されたかという記録は残っていません。また、これまでの修復は、もっぱら外観を取り繕うことに重点を置いていたようです。これは、その時点ではまだ「飛燕」などの飛行機を文化財として見る視点が育っていなかったためです。

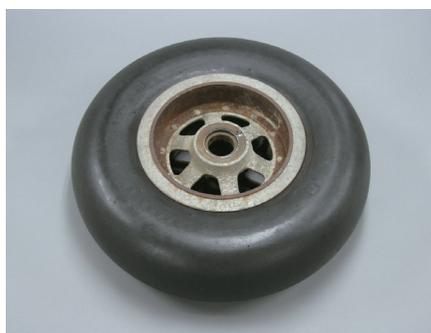
写真7 飛燕の車輪 (川上裕之氏寄贈)

また、航空遺産継承事業ではこれまでの「飛燕」のタイヤ(写真7)やcockピット内のスイッチなどを寄贈いただいております。可能であれば今回の修復に活かしたいと考えております。
